Bericht

Horw, 1. November 2014
Seite 1/44

Hygieneuntersuchungen in der Komfortlüftung für energieeffiziente Gebäude

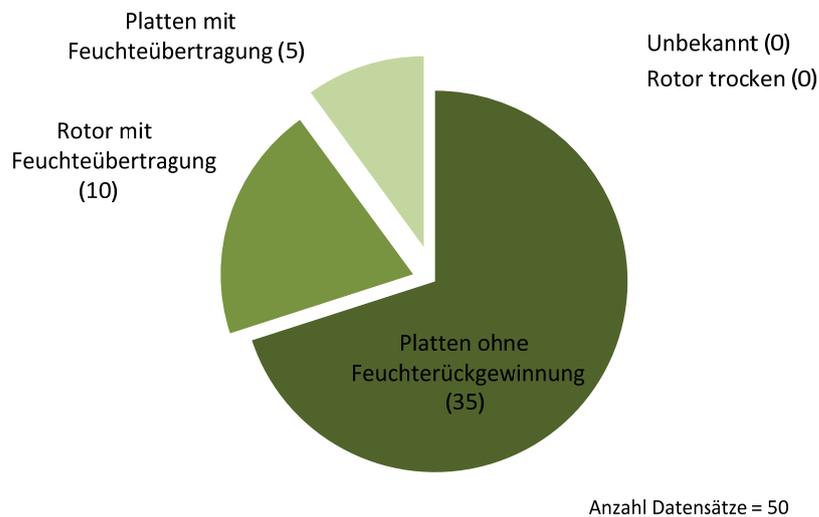
Die Stichprobe besteht zu zwei Dritteln aus Anlagen mit einer Wärmerückgewinnung mit einem Plattenwärmetauscher ohne Feuchterückgewinnung. Ein Fünftel der Anlagen beinhaltet einen Rotationswärmetauscher mit Feuchteübertragung. Ein Zehntel der Anlagen hat einen Plattenwärmetauscher mit Feuchteübertragungsfunktion.

Abbildung 8: Aufteilung der Stichprobe nach Typ der Wärmerückgewinnungsanlage

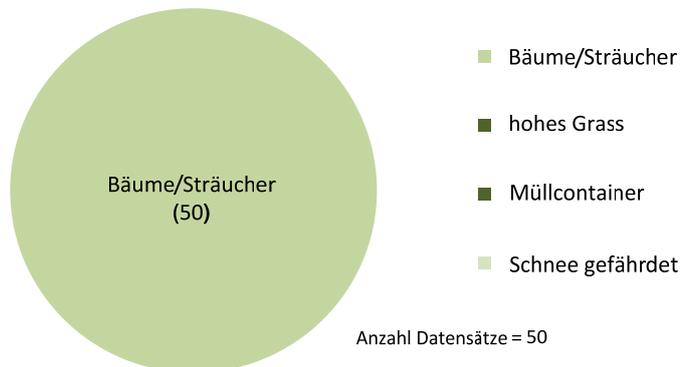
Das Umfeld der Luftansaugung liefert Hinweise auf eine mögliche Belastung der Aussenluft und muss deshalb bei der Auswahl des Filters berücksichtigt werden (s. dazu [SWKI VA104-01]). Vier Kategorien wurden definiert (s. Abbildung 10). Unter anderem wurde geprüft, in wie weit Schnee (als Feuchtequelle) in das Lüftungsnetz eindringen könnte.

Bei keinen der 50 Objekte wurde die Ansaugung in der Nähe von Müllcontainern gebaut. Hohes Gras oder Gefahr durch Schnee- und Regeneindringen stellt ebenso kein besonderes Problem dar. Lediglich das Laub und der Pollen von Bäumen und Sträuchern kann ein Risikopotential darstellen, insbesondere wenn die Aussenluftfassung tief oder unter Boden ist.

Abbildung 10: Umfeld der Ansaugung gibt Auskunft über möglichen Luftschadstoffen in der angesaugten Aussenluft

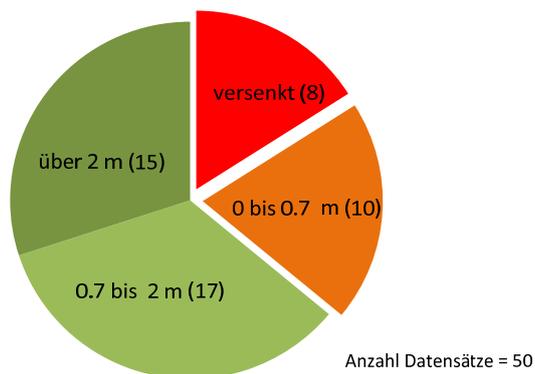
Die SIA schreibt für die Luftansaugfassung eine Mindesthöhe von 0.7 m vor [SIA MB 2023]. 64% der Anlagen erfüllen diese Anforderung. Bei 8 Anlagen ist die Aussenluftansaugung im Boden versenkt, etwas, was ein besonderes Hygienerisiko darstellt, z.B. wegen Ansammlung von Laub oder von anderem leicht verderblichen Gut im unterirdischen Luftschacht.

Abbildung 11: Einbauhöhe des Aussenluftdurchlasses

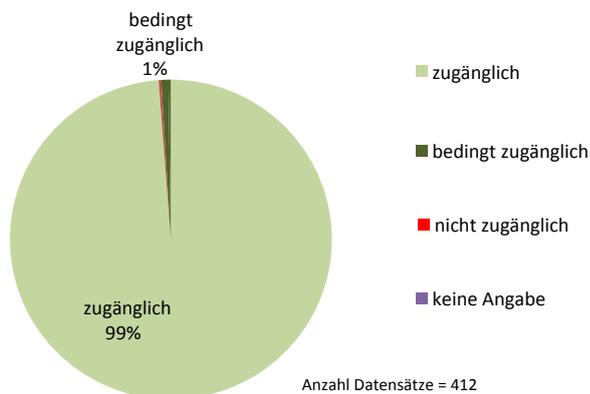
Die Besonderheit, dass die Lüftungsanlagen in Wohngebäuden deutlich weniger unzugängliche Bauteile aufweisen als in Nichtwohngebäuden [Ganz et al., 2012], ist hiermit erneut belegt.

Abbildung 15: Zugänglichkeit der einzelnen Komponenten

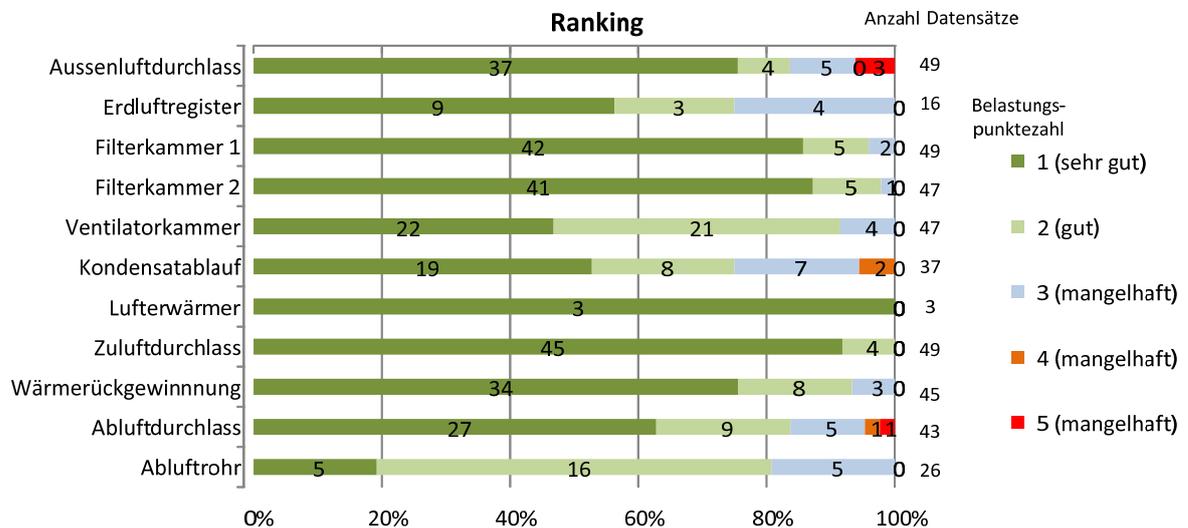
Abluftrohre gehören generell nicht zur Zuluftanlage und unterliegen daher nicht der Hygienerichtlinie. Es wird jedoch vermutet, dass Abluftstränge stark verschmutzen [Haustechnik, 2012], was zu einer Abnahme des Volumenstromes und zu einer Disbalancierung der Luftströme innerhalb der WRG führt. Da alle untersuchten Lüftungssysteme über eine Wärmerückgewinnung verfügen, wurde der Abluftstrang, unweit von der Abluftfassung, ebenso im Rahmen der Studie untersucht. Mit 80% „sehr gut“ bzw. „gut“ stellten folglich die untersuchten Abluftrohre kein besonderes Problem (hygienisch oder brandschutztechnisch) dar.

Abbildung 16: Ergebnis der technisch-optischen Beurteilung der Einzelkomponenten (ohne Belastungspunktezahl 6, keine Zugänglichkeit)

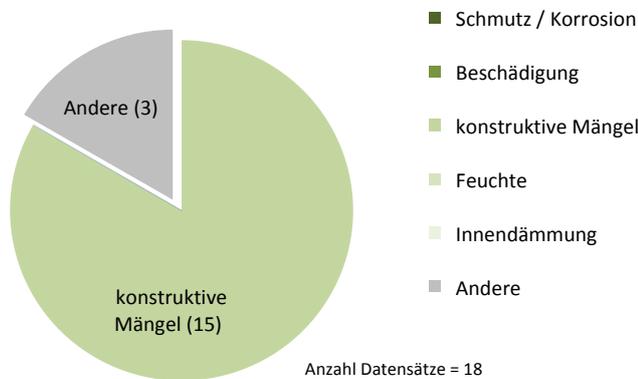
Die meisten Abwertungen sind auf konstruktive Mängel zurückzuführen, ganz vorne der Kondensatsablauf.

Abbildung 17: Ursache für die Abwertung von Komponenten im Rahmen der technisch-optischen Untersuchung

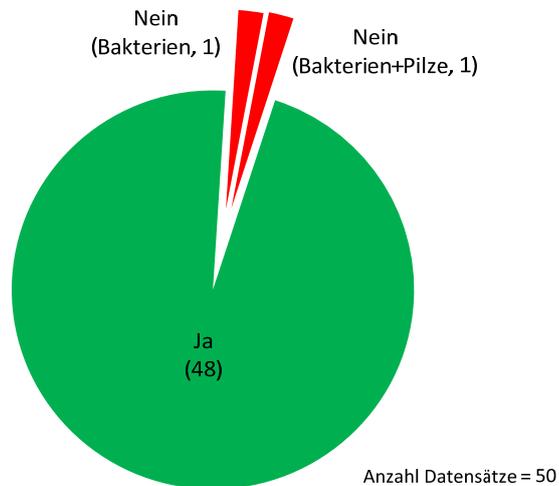
Um diese Frage zu beantworten, wurden Luftprobe in der Aussen- und Zuluft entnommen und von einem kompetenten mikrobiologischen Labor auf Bakterien und Schimmelpilze untersucht. Abbildung 18 zeigt, dass 96% der Anlagen (48 von 50) das Schutzziel zum Zeitpunkt der Untersuchung erfüllten. Bei einer Anlage war die Bakterienzahl eindeutig höher in der Zuluft als in der Aussenluft. Bei einer anderen waren sowohl Bakterien als auch Pilze eindeutig höher. Gemäss einer europäischen Vergleichsstudie zur Raumluftqualität [ECA-IAQ, 1993] waren aber für beide Anlagen die Keimzahl in der Zuluft als „sehr niedrig“ einzustufen. Gemäss dem heutigen Stand der Wissenschaft bestand für die betroffenen Raumnutzer, Allergiker ausgenommen, kein direktes Gesundheitsrisiko (Näheres in Kap. 5.1).

Abbildung 18: Ist die Keimzahl in der Zuluft kleiner als in der Aussenluft? Dabei wurde zwischen Bakterien und Pilzen unterschieden.

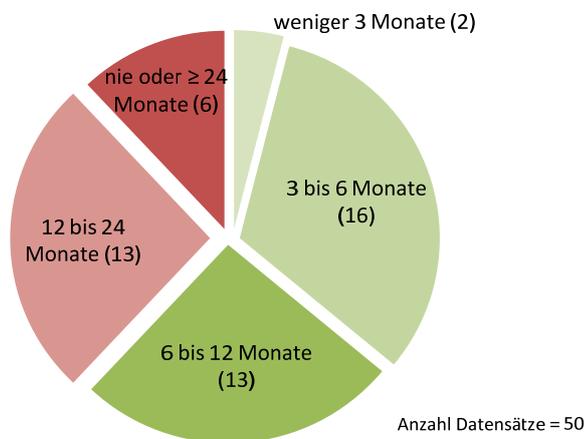
Der Verein MINERGIE® empfiehlt einen Filterwechselrhythmus, je nach Produkt und Exponiertheit der Lage, von ein- bis dreimal jährlich [Haustechnik, 2012]. Die Richtlinie SWKI VA104 sieht ein Wechsel-Mindestintervall von 1 Jahr bei der Filterstufe 1 und von 2 Jahren bei der Filterstufe 2 vor. Die Ergebnisse der Befragung stellt Abbildung 24 dar.

Abbildung 24: Rhythmus beim Filterwechsel in der Zuluft

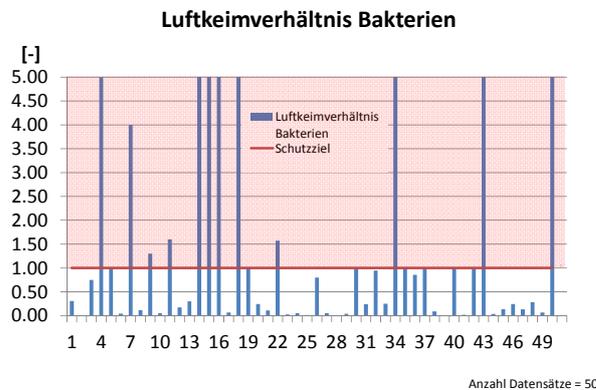
In Abbildung 31 und Abbildung 32 wurden die Verhältnisse Zuluft zu Aussenluft für Bakterien und Pilze für alle Objekte gebildet und in Reihe dargestellt. Der rot markierte Bereich gibt an, wann die Zuluftkonzentration höher als die der Aussenluft ist.

Das Verhältnis Zuluft- zu Aussenluft-Keimkonzentration war demnach bei insgesamt zwölf Anlagen zu hoch. Bei zehn Anlagen waren aber die Luftkeimkonzentrationen derart tief, dass die Laborwerte keinen eindeutigen Hinweis auf eine Keimvermehrung in der Anlage lieferten. Sie lagen im üblichen Unsicherheitsbereich des Messverfahrens. Bei zwei Anlagen war hingegen der Verdacht auf Keimvermehrung deutlich stärker. Den betroffenen Bewohnern wurde eine Wiederholmessung empfohlen. Sollten dabei die Laborwerte erneut deutlich auf eine Keimvermehrung hinweisen, ist die Anlage einer fachmännischen Reinigung zu unterziehen.

Abbildung 31: Bakterien-Verhältnis. In der Graphik wurden die Ausreisser (Maximalwert bei 265) aus Darstellungsgründen gekappt.

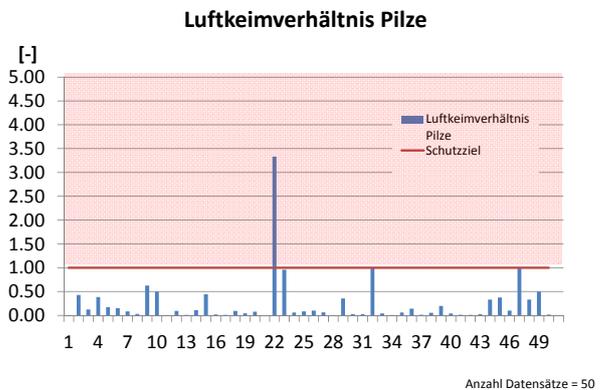
Abbildung 32: Pilz-Verhältnis

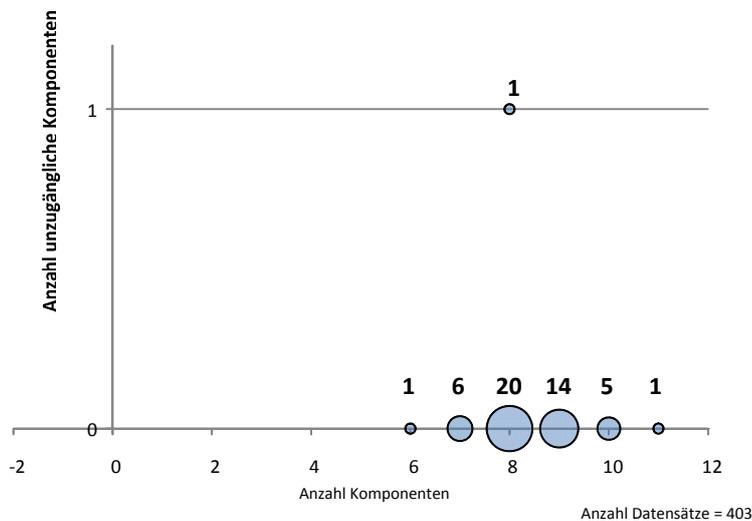
Abbildung 33: Zeigt die Paarung zwischen der Komponentenzahl einer Anlage und wie viele davon unzugänglich waren. Von den 20 Anlagen mit acht hygienisch relevanten Komponenten hatte eine Anlage eine unzugängliche Komponente.

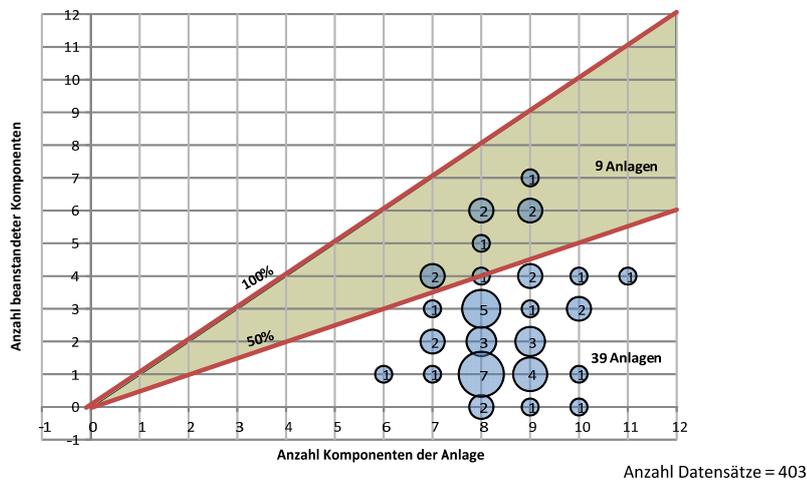
Ca. 16% der Anlagen haben 50% oder mehr Komponenten, die mangelhaft sind. Zum Vergleich lagen die Ergebnisse bei der ersten Hygienestudie im Bereich Wohngebäude bei 19% (s. [Ganz et al., 2012], Kap. 6.4.1). Damit liegen die Ergebnisse der zwei Studien im ähnlichen Bereich.

Abbildung 34: Anzahl technisch-optische Beanstandungen (ohne unzugängliche Komponenten) zur Gesamtzahl der hygiene relevanten Komponenten in der Anlage (Darstellung nach [Ganz et al., 2012]).

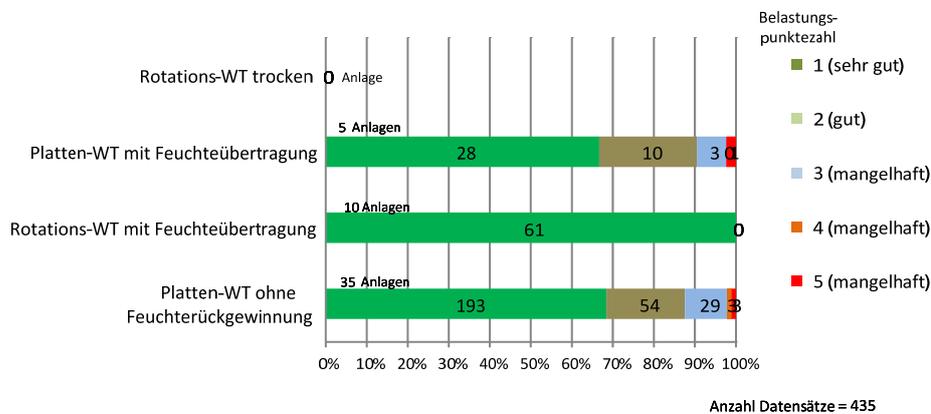
Betrachtet man die Noten 1 und 2 („sehr gut“ bzw. „gut“), unterscheiden sich die Anlagen mit Plattenwärmetauschern mit bzw. ohne Feuchterückgewinnung kaum voneinander (Anteil „sehr gut“ und „gut“ in beiden Fällen über 85%). Bei den Rotationswärmetauschern mit Feuchterückgewinnung wurden sogar alle Komponenten mit „sehr gut“ beurteilt.

In der vorliegenden Stichprobe konnte kein deutlicher Unterschied beim Hygienezustand zwischen Anlagen mit bzw. ohne Feuchterückgewinnung festgestellt werden. Angesichts der relativ kleinen Stückzahl der Stichproben kann aber diese Aussage nur bedingt auf den ganzen Anlagenpark der Schweizer übertragen werden. Weitere, vertiefte Untersuchungen sind hier vonnöten.

Abbildung 35: WRG-Art und Zustand

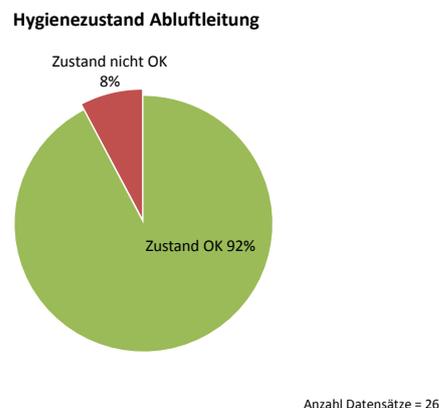
Verstaubte Luftleitungen können ein Risikopotential hinsichtlich Brandschutzes darstellen. Im Projekt wurde der Hygienezustand der Abluftleitungen gesondert ausgewertet (s. Abbildung 37). Von den 26 untersuchten Abluftrohren waren zwei (i.e. 8% der Datensätze) nicht in Ordnung. Werden bei dieser Betrachtung die Abluftgitter ebenso mit einbezogen, stellt man fest, dass diese in 13% der Fälle beanstandet wurden. Das ist zwar häufiger als bei den Abluftrohren, absolut betrachtet gehören sie aber zu den hygienisch relevanten Komponenten, die am wenigsten beanstandet werden (s. Abbildung 16 im Abs. 4.2.2).

Abbildung 37: Hygienezustand der Abluftleitungen

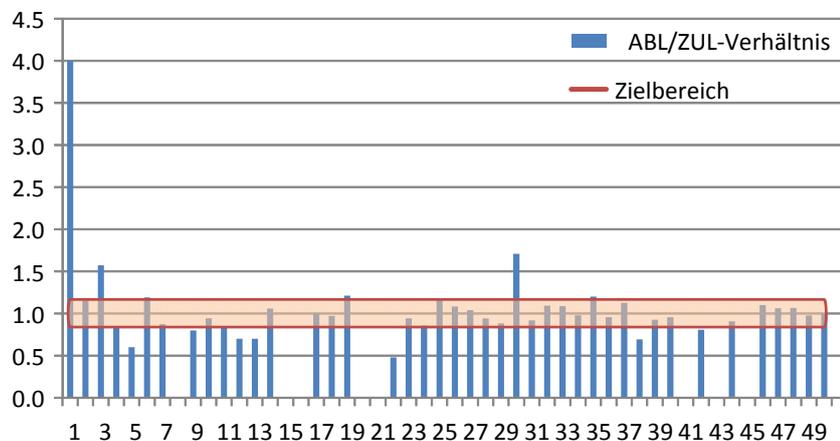
Anzahl Datensätze = 42

balancierte Anlage, i.e. ein Verhältnis nah dem Wert 1. Bereits eine Balanceungleichheit von 20% kann eine Reduzierung des Temperaturänderungsgrades um 10% verursachen [Impulsprog. HT]. Im Projekt wurde der Zielbereich als der Bereich um den Wert $1 \pm 20\%$ definiert. Fünf von 42 Anlagen lagen oberhalb des Bereichs (i.e. Haus in Unterdruck), sieben unterhalb (Haus in Überdruck). Ein Unterdruck ist hygienisch umso problematischer, da unfiltrierte Aussenluft durch Undichtheiten in der Gebäudehülle in das Haus hineindrängen kann. Durch ungünstige Druckverhältnisse zwischen Kellerräumen und Wohnbereich kann es zudem in bestimmten Regionen zum Ansteigen der Radonbelastung innerhalb des Gebäudes führen.

Etwas mehr als ein Viertel der Lüftungssysteme im Projekt weist einen um mehr als 20% disbalancierten Betrieb auf.

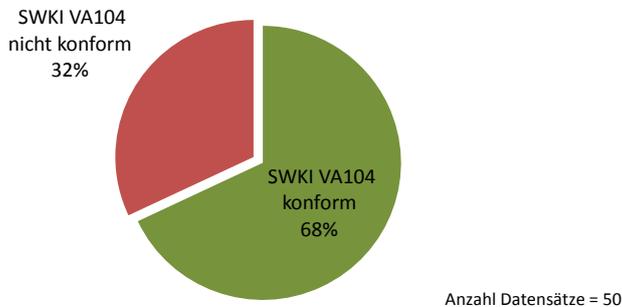
Anforderung Filterklasse Zuluft gemäss SWKI VA104

Abbildung 39: Anteil der untersuchten Filter, die die Mindestfilterklasse gemäss SWKI VA104 erfüllen

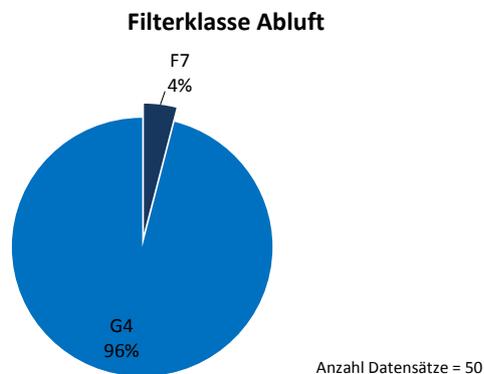
Aus der Sicht der Lufthygiene spielt die Abluft eine sekundäre Rolle. Z.B. schreibt die SWKI-Richtlinie nur bei Umluftanlagen eine Mindestfilterklasse für die Abluft vor. Komfortlüftungen verfügen i.d.R. über keine Umluftklappe. Es ist daher durchaus relevant, die eingebaute Filterklasse im Abluftstrang zu dokumentieren. Damit kann z.B. der Bedarf an Reinigung der Wärmerückgewinnungsanlage besser eingeschätzt werden. Abbildung 40 zeigt, dass in der untersuchten Stichprobe die meisten Anlagen (48 von 50) mit einem Grobfilter ausgestattet sind.

Abbildung 40: Filterklasse in der Abluft

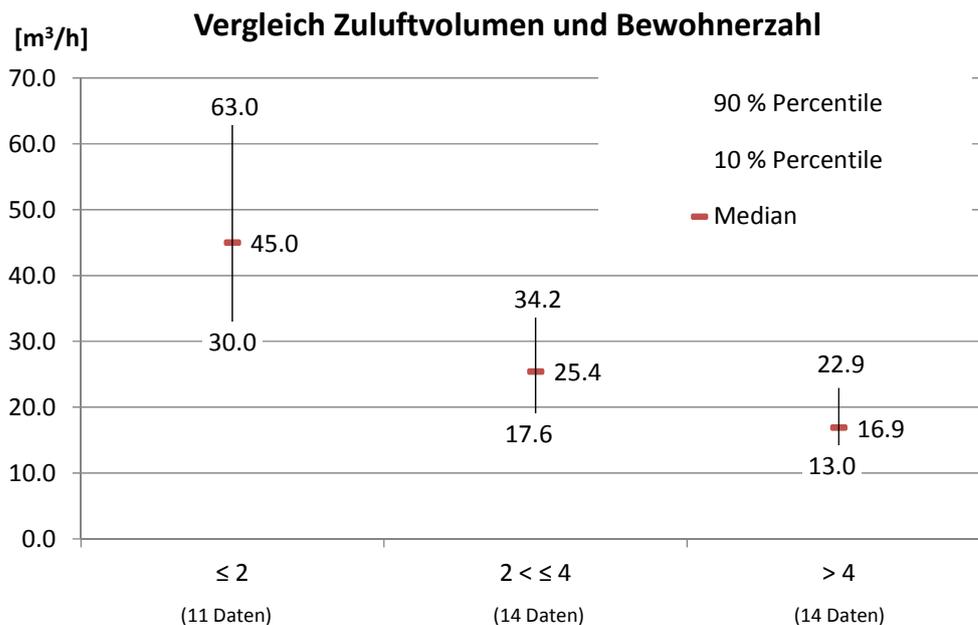
Bei den untersuchten Anlagen wurden die Luftströme nicht systematisch nach der Zahl der Bewohner ausgelegt. Im Projekt ist ein Trend zu erkennen: je mehr Personen im Haushalt, desto geringer die personenspezifische Zuluftmenge.

Abbildung 41: Zuluftvolumenstrom pro Bewohner in Abhängigkeit der Haushaltgrösse
