*Dokumentation  
zum Thema  
Luftreinhaltung*

Bericht zum Projekt  
**Sommerkondensation in  
Wohnräumen**

Bericht Nr.: Lu-02-2014

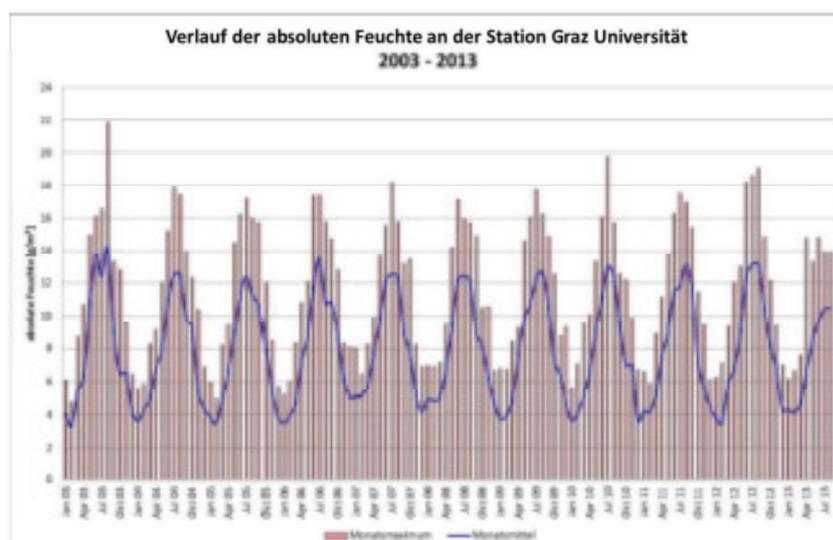
Infolge der trockenen und heißen Witterung gab es nur wenig schwüle Tage, entsprechend niedrig waren auch die Werte der absoluten Feuchte. In Abbildung 2 ist der Verlauf der monatlichen Maxima und Monatsmittel seit 2003 aufgetragen. Dabei zeigt sich, dass der Sommer 2013 innerhalb der 11-jährigen Periode der absolut trockenste war.

Abb.2: Monatsmittel und Monatsmaxima der absoluten Feuchte an der Station Graz-Universität im Zeitraum Jänner 2003 bis September 2013.

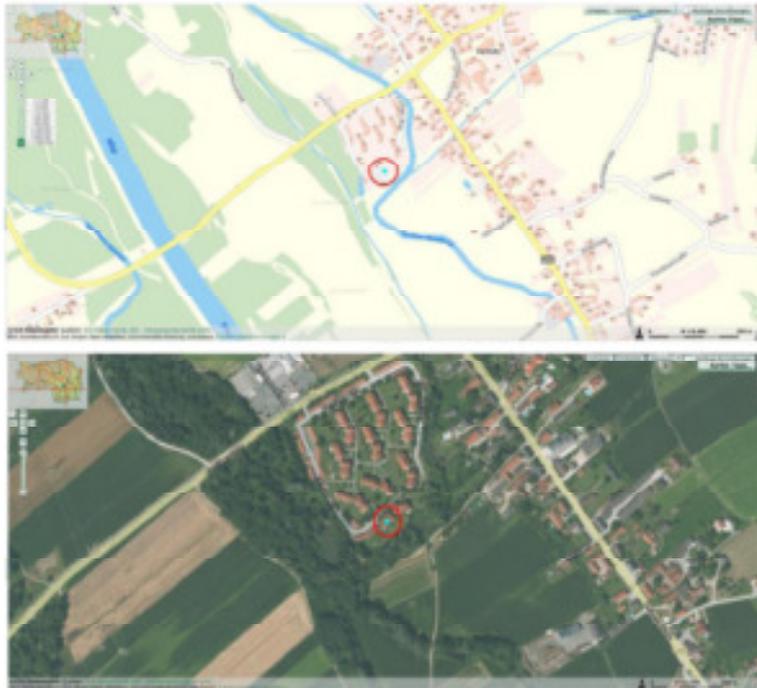
Abb.3: Lage Messstandort Fernitz

Temperatur Außenwand: Ostwand (Schlafzimmer) in einer Nische (Messfühler ca. 2 cm im Aufputz)

Luft-Temperatur, relative Feuchte: im Vorgarten

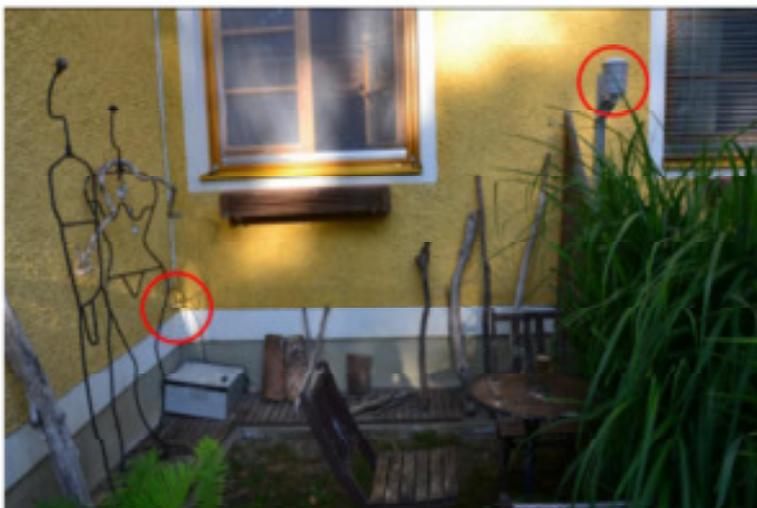
Abb.4: Messanordnung Messstandort Fernitz

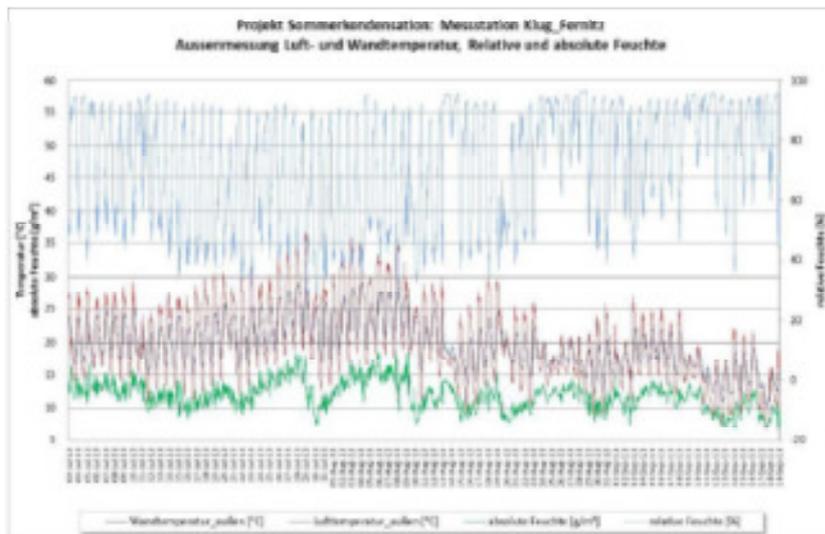
Abb.5: Temperatur- und Feuchteverlauf am Messstandort Fernitz

Entsprechend der häufigen Wetterlagen mit hohem Strahlungsanteil (wolkenarmes Hochdruckwetter) zeigt sich an allen Standorten ein akzentuierter Tagesgang der Luft-Temperatur und dazu ein annähernd inverser Verlauf der relativen Luftfeuchte. Dieser Tagesgang setzt sich mit kurzen, durch Schlechtwetter bedingten Unterbrechungen bis 13. August fort. Es folgt noch eine heiße Periode bis 19. August, danach schließt wechselhaftes Wetter bis zum Beginn des Septembers an. Vom 03. bis 08. September herrschen nochmals stabile Verhältnisse, ehe ein Schlechtwettereinbruch den Spätsommer endgültig beendet.

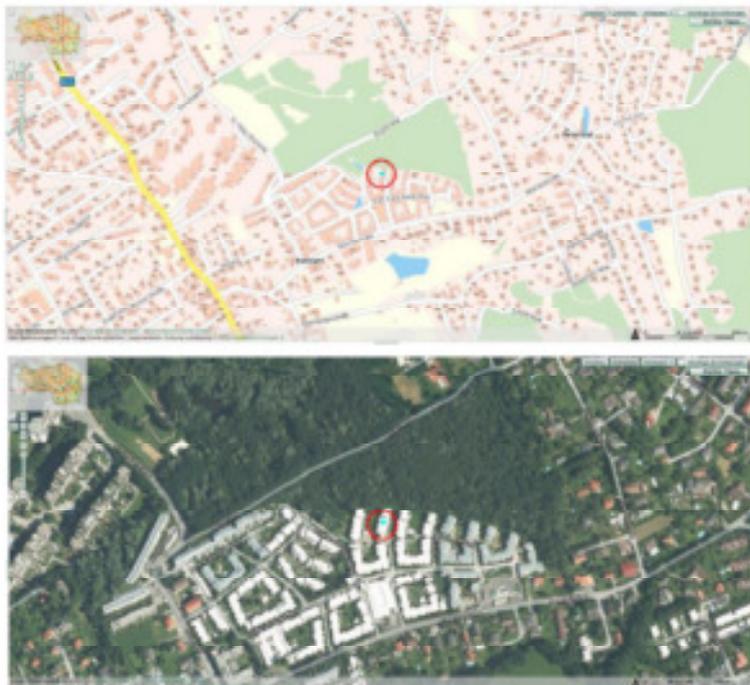
Abb.6: Lage Messstandort Franz-Spath-Ring

Temperatur Außenwand: Westliches Wohnzimmer, Westwand bzw. Nordwand (Wohnungstrennwand). (Messfühler ca. 2 cm im Aufputz)

Luft-Temperatur, relative Feuchte: am Rand einer Laube zum Vorgarten

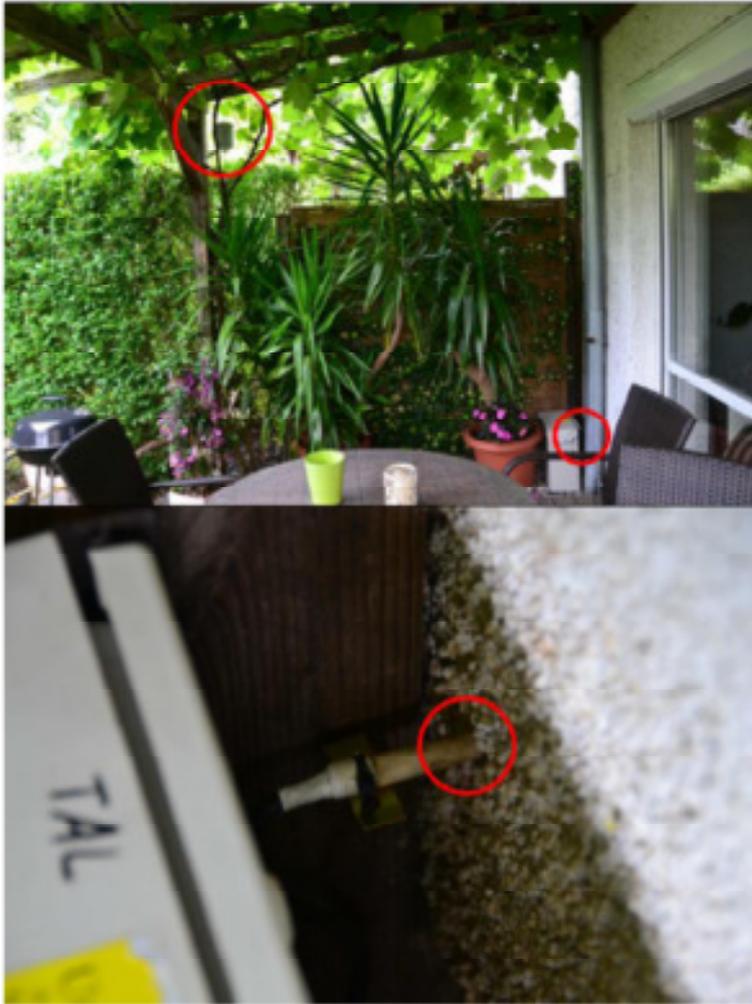
Abb.7: Messanordnung Messstandort Franz-Spath-Ring

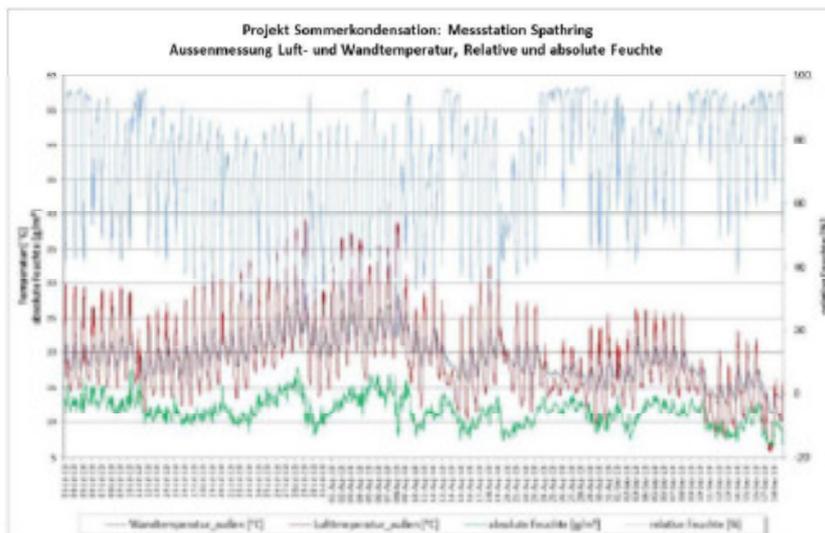
Abb.8: Temperatur- und Feuchteverlauf am Messstandort Franz-Spath-Ring

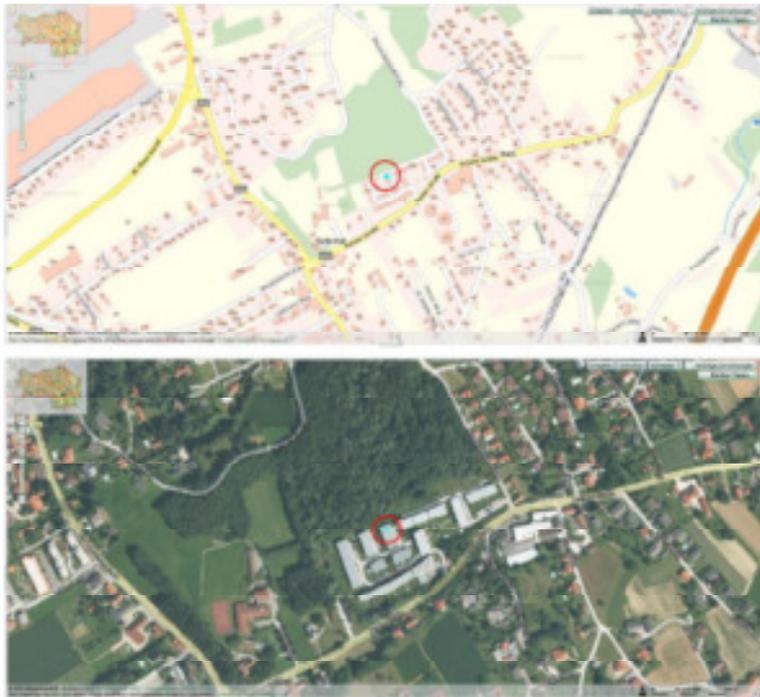
Abb.9: Lage Messtandort Aotal

Temperatur Außenwand: Ostwand im Bereich des Einganges (Messfühler ca. 3 cm im Aufputz)

Luft-Temperatur: Westlicher Vorgarten

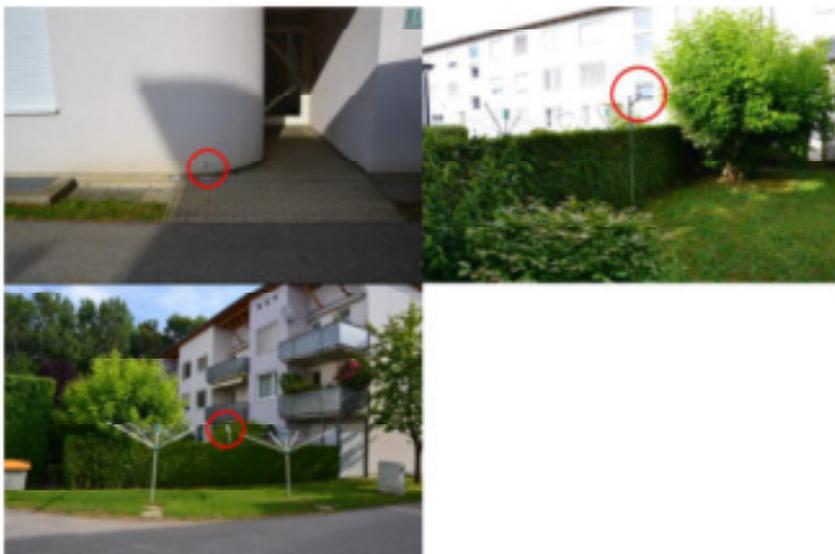
Abb.10: Messanordnung Messtandort Aotal

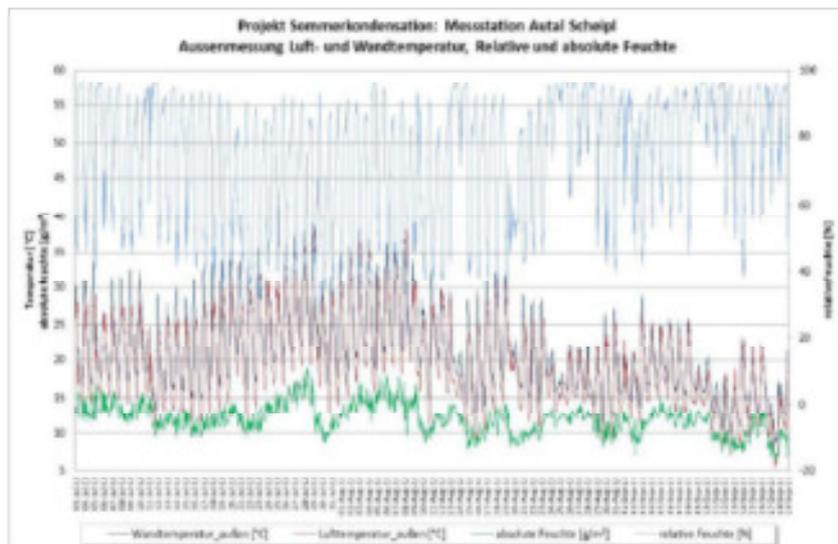
Abb.11: Temperatur- und Feuchteverlauf am Messstandort Aural

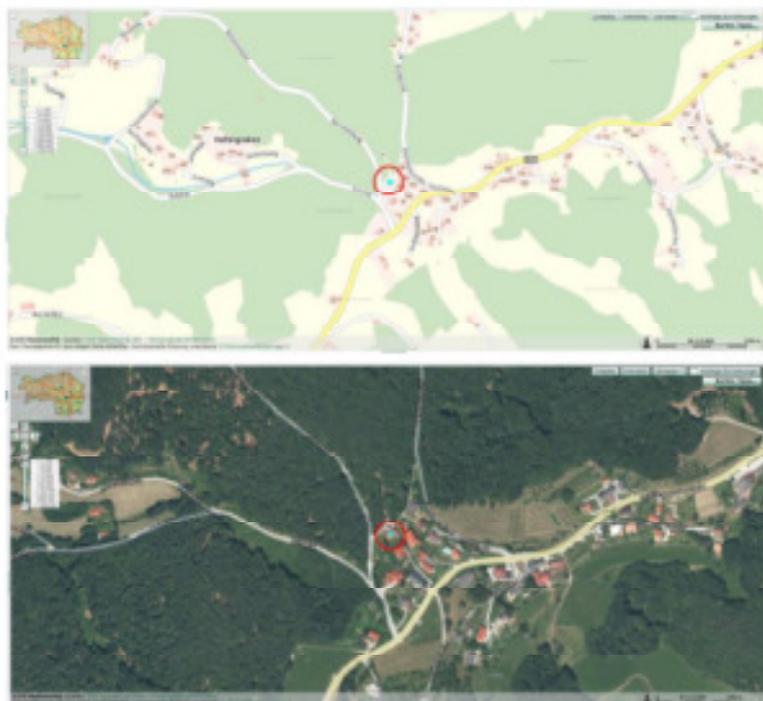
Abb.12: Lage Messstandort Kainbach

Temperatur Außenwand: Nördliche Außenwand im Bereich Badezimmer, (Messfühler ca. 4 cm im Aufputz)

Luft-Temperatur: nordseitige Terrasse

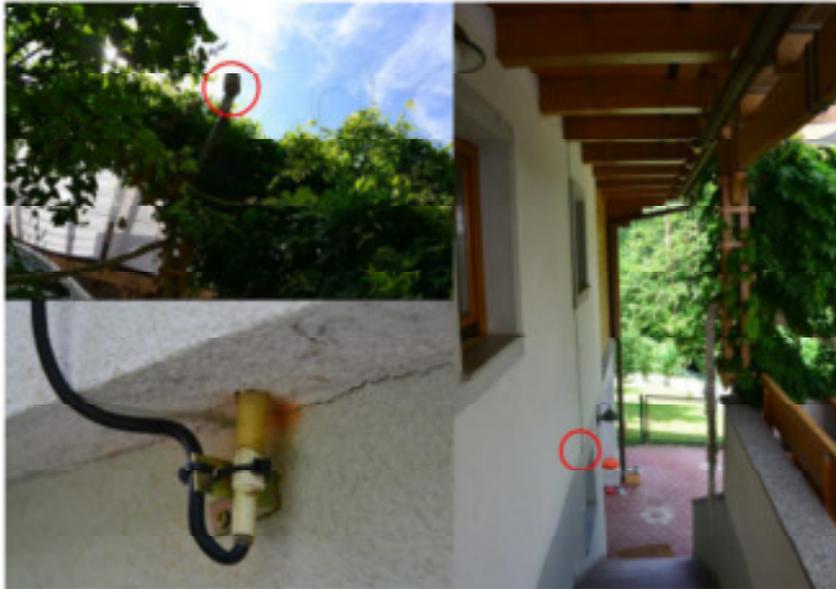
Abb.13: Messanordnung Messstandort Kainbach

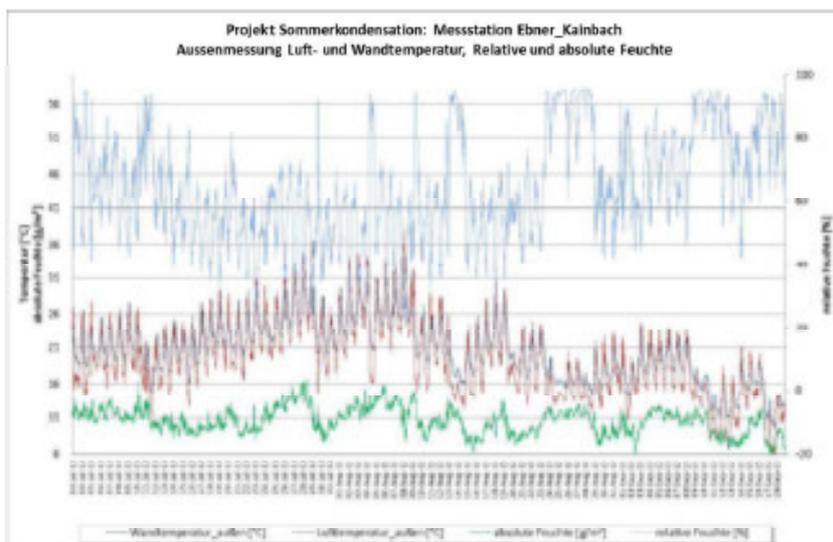
Abb.14: Temperatur- und Feuchteverlauf am Messstandort Kainbach

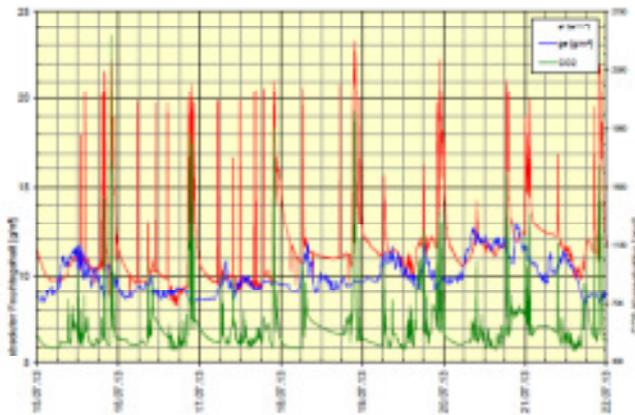
**Abb. 2-1** Vergleich des absoluten Feuchtegehaltes der Raumluft und der Außenluft

In Abb. 2-1 ist deutlich die Nutzung des Badezimmers in den Abendstunden zu erkennen. Der absolute Feuchtegehalt der Raumluft (rote Linie) steigt während der Duschphasen rapide und sehr hoch an. Der Feuchtegehalt fällt durch die getätigten Fensterlüftungen wieder rasch ab. Auch der CO<sub>2</sub>-Gehalt (grüne Linie) nimmt mit dem Lüften rasch ab.

Der mittlere absolute Feuchtegehalt der Innenluft über den Beobachtungszeitraum beträgt 12,0 g/m<sup>3</sup>, jener der Außenluft 10,5 g/m<sup>3</sup>. Im Mittel ist die Außenluft trockener als die Innenluft.

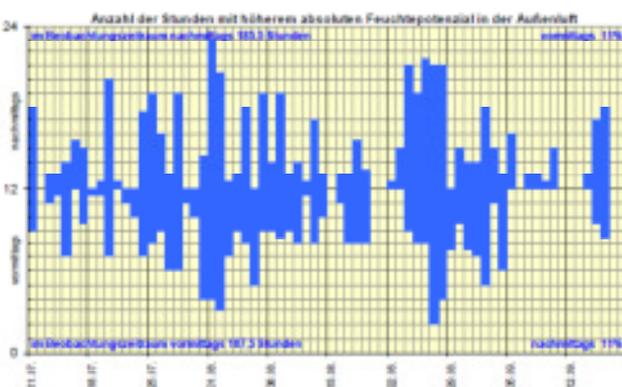
**Abb. 2-2** Anzahl der Stunden mit höherem Feuchtegehalt der Außenluft gegenüber der Raumluft

Trotz Nutzung als Badezimmer gibt es im Beobachtungszeitraum auch Zeiten, an denen der absolute Feuchtegehalt der Außen-

luft (blaue Linie) höher ist als jener der Raumluft. Während der 1.680 Stunden kommt dies in 373 Stunden oder in 22% der Zeit vor. Die Verteilung über den Beobachtungszeitraum ist in Abb. 2-2. Jeweils für die Zeit vor Mittag und nach Mittag dargestellt

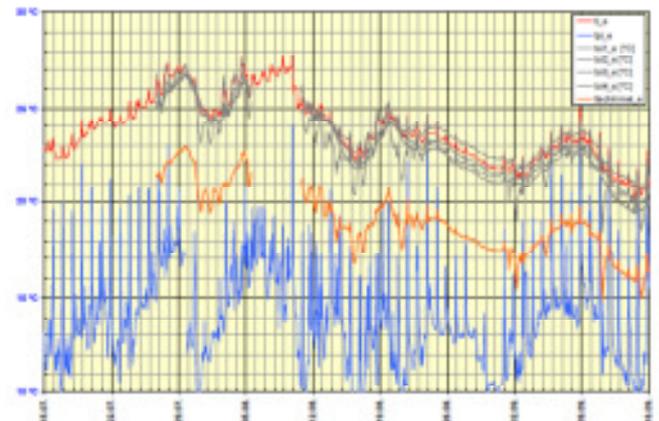
**Abb. 2-3** Zeitlicher Verlauf der Oberflächentemperaturen, der Taupunkttemperatur der gemessenen Raumluft und der kritischen Temperatur für Schimmelbildung

Abb. 2-3 gibt deutlich zu erkennen, dass die Taupunkttemperatur der Raumluft (hellblau) während der Benutzung der Dusche häufig die gemessenen Oberflächentemperaturen (grau) im betroffenen Raum erreicht. Im Bad kommt es trotz Oberflächentemperaturen von 22°C bis 25°C zu Kondensatbildung an den betroffenen Bauteiloberflächen. Auch die kritische Temperatur für Schimmelbildung wird einige Male erreicht bzw. überschritten.

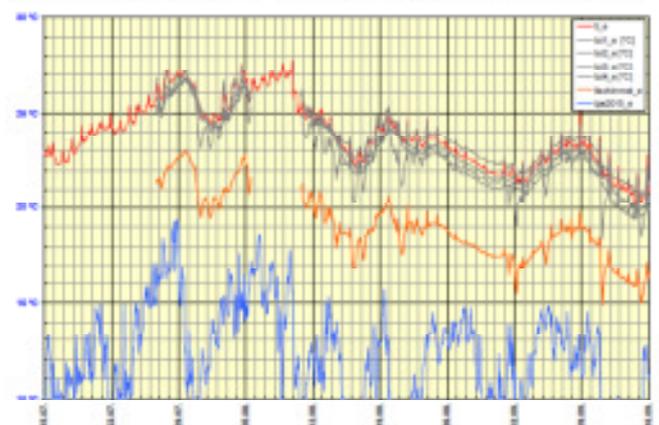
**Abb. 2-4** Zeitlicher Verlauf der Oberflächentemperaturen, der Taupunkttemperatur der gemessenen Außenluft und der kritischen Temperatur für Schimmelbildung

Beim Vergleich der Taupunkttemperatur der Außenluft mit den Oberflächentemperaturen

und der kritischen Schimmeltemperatur - Abb. 2-4 - sind keinerlei kritische Momente erkennbar. Man kann in diesem Fall davon ausgehen, dass während des Beobachtungszeitraumes die Außenluft nicht direkt zu Schimmel und Kondensatbildung beiträgt.

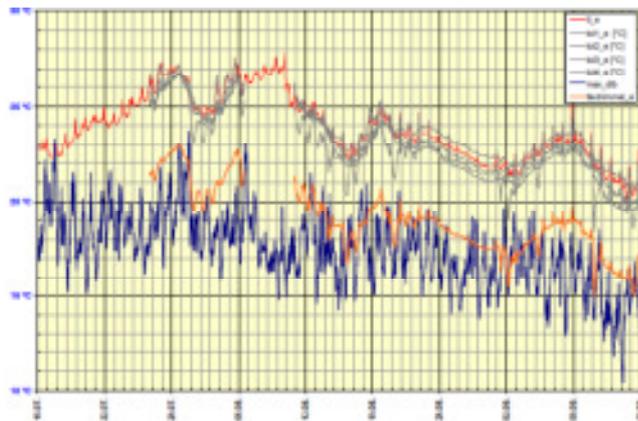
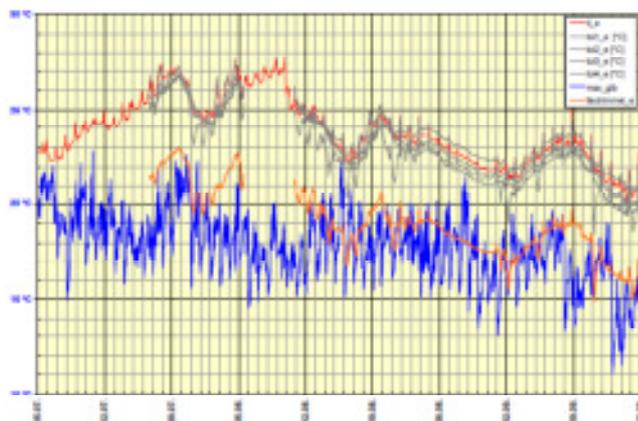
**Abb. 2-5** Zeitlicher Verlauf der Oberflächentemperaturen, der kritischen Temperatur für Schimmelbildung und den Maximalwerten der Taupunkttemperatur für den Klimadatensatz Deutschlandsberg (2002 – 2006)

Der Vergleich mit Maximalwerten von Klimadaten aus vergangenen Jahren (Abb. 2-5, Abb. 2-6) für den jeweiligen Zeitraum lässt jedoch den Schluss zu, dass es sehr wohl Zeiten gibt, in denen die Taupunkttemperatur der Außenluft die kritische Schimmeltemperatur erreicht und überschreitet. In Einzelpunkten erreicht sie beim betrachteten Objekt sogar die Oberflächentemperatur.

**Abb. 2-6** Zeitlicher Verlauf der Oberflächentemperaturen, der kritischen Temperatur für Schimmelbildung und den Maximalwerten der Taupunkttemperatur für den Klimadatensatz Gleichenberg (2003 – 2010)

Im vorliegenden Fall gibt es im Beobachtungszeitraum und beim Vergleich mit Klima-

daten von vergangenen Jahren Zeiten in welchen die Außenluftfeuchtigkeit im Verhältnis zu den vorherrschenden Oberflächentemperaturen zu Kondensat- und Schimmelbildung führen kann. Letztendlich ist aber die Nutzung als Badezimmer/Dusche der entscheidende Faktor.

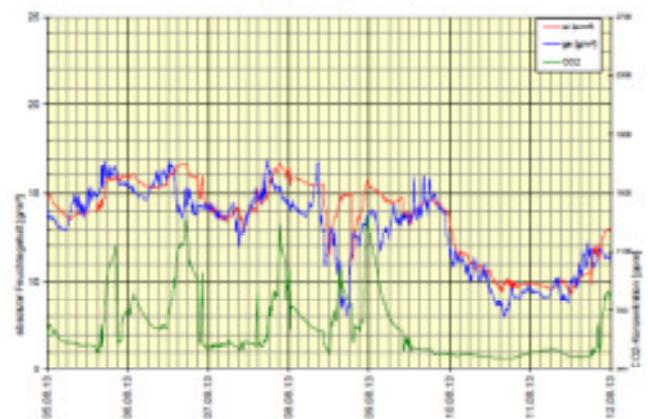
Der CO<sub>2</sub>-Verlauf (grün) des Objektes 2 gibt zu erkennen, dass der Wohnraum eher in den Abendstunden benutzt wurde. Der absolute Feuchtegehalt der Innenluft (rot) weist im Vergleich zu Objekt 1 einen gleichmäßigeren Verlauf ohne ausgeprägte Spitzen auf.

**Abb. 3-1** Vergleich des absoluten Feuchtegehaltes der Raumluft und der Außenluft

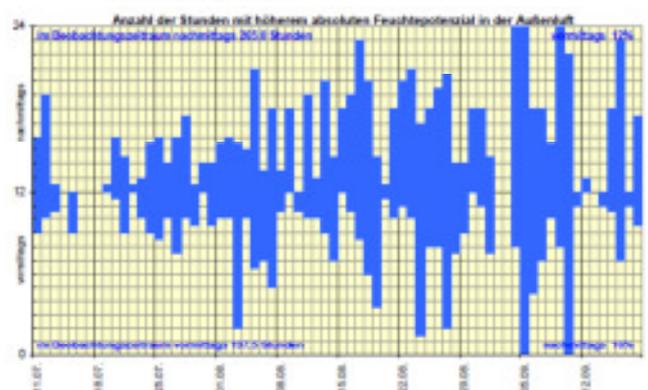
**Abb. 3-2** Anzahl der Stunden mit höherem Feuchtegehalt der Außenluft gegenüber der Raumluft

Der Anteil an Stunden während des Beobachtungszeitraumes, wo der absolute Feuchtegehalt der Außenluft (blau) höher ist

als jener der Raumluft (rot) ist mit 28% gegenüber Objekt 1 nicht wesentlich höher, aber anders verteilt.

Der mittlere absolute Feuchtegehalt der Innenluft über den Beobachtungszeitraum beträgt  $12,1 \text{ g/m}^3$ , jener der Außenluft  $11,6 \text{ g/m}^3$ . Im Mittel ist die Außenluft trockener als die Innenluft. Im Vergleich mit Objekt 1 hat die Innenluft in etwa den gleichen mittleren Feuchtegehalt, der mittlere Feuchtegehalt die Außenluft ist allerdings um etwa 10% höher.

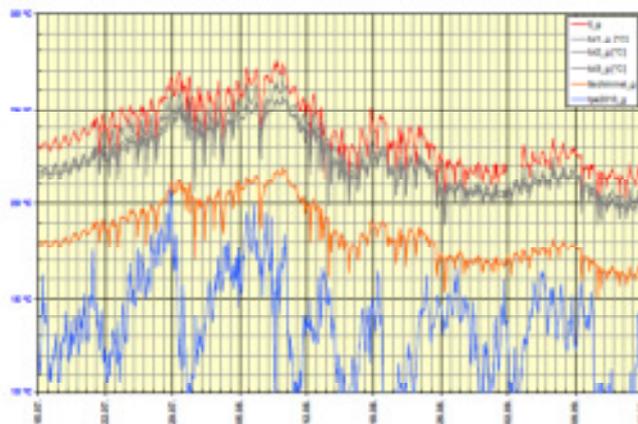
**Abb. 3-3** Zeitlicher Verlauf der Oberflächentemperaturen, der Taupunkttemperatur der gemessenen Außenluft und der kritischen Temperatur für Schimmelbildung

Während des Beobachtungszeitraums sind die aufgezeichneten Oberflächentemperaturen weit über der Taupunkttemperatur der Außenluft. Diese erreicht in Einzelfällen die kritische Schimmeltemperatur.

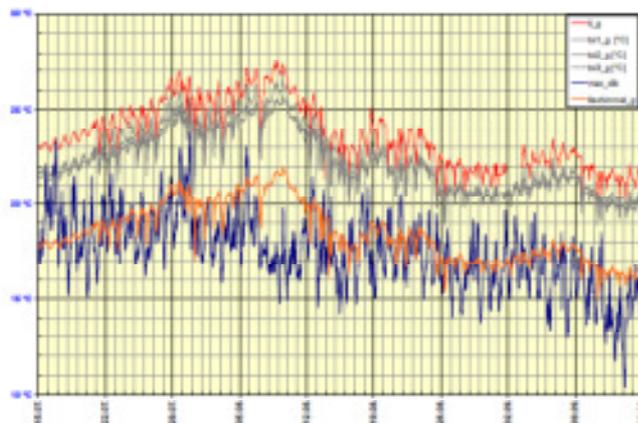
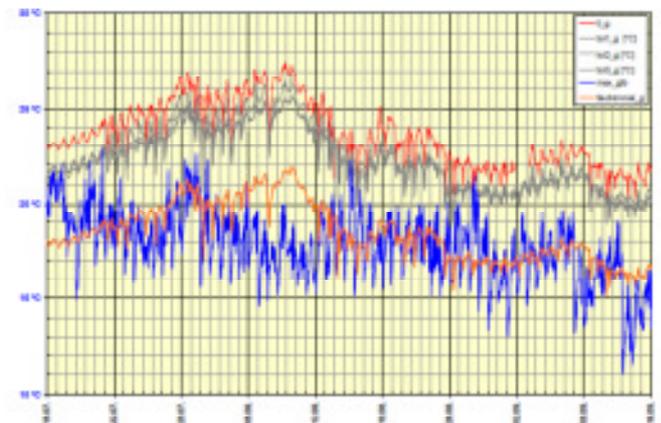
**Abb. 3-4** Zeitlicher Verlauf der Oberflächentemperaturen, der kritischen Temperatur für Schimmelbildung und den Maximalwerten der Taupunkttemperatur für den Klimadatensatz Deutschlandsberg (2002 – 2008)

Beim Vergleich mit den Klimadatensätzen von Deutschlandsberg und Gleichenberg wird deutlich, warum es im betroffenen Objekt in der Vergangenheit im Sommer zu Schimmel- und Kondensatbildung gekommen ist.

**Abb. 3-5** Zeitlicher Verlauf der Oberflächentemperaturen, der kritischen Temperatur für Schimmelbildung und den Maximalwerten der Taupunkttemperatur für den Klimadatensatz Gleichenberg (2003 – 2010)

Der Vergleich in den Abbildungen Abb. 3-4 und Abb. 3-5 zeigt, dass die kritische Schimmeltemperatur häufig und regelmäßig überschritten wird und in seltenen Fällen auch die Oberflächentemperatur erreicht.

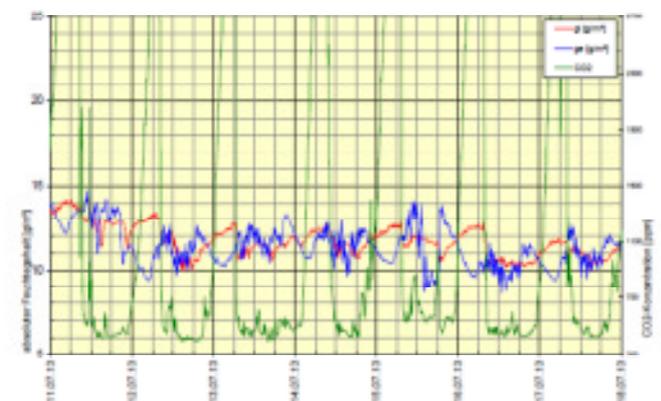
**Abb. 4-1** Vergleich des absoluten Feuchtegehaltes der Raumluft und der Außenluft

Im oben dargestellten Zeitabschnitt der Datenaufzeichnung aus dem Schlafzimmer steigt der  $\text{CO}_2$ -Gehalt nachts auf 3.000 bis

5.000 ppm. Man kann davon ausgehen, dass in diesem Zeitabschnitt die mechanische Lüftungsanlage nicht in Betrieb war.

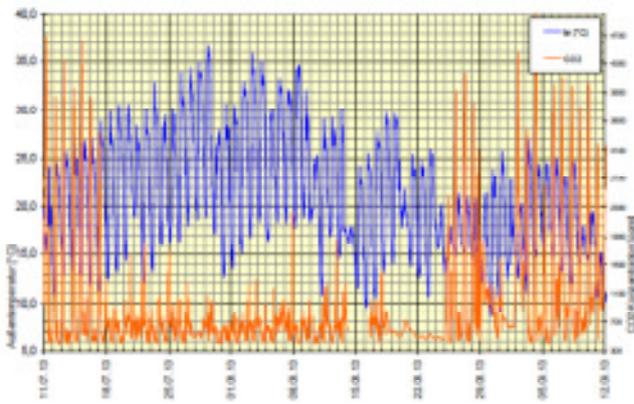
**Abb. 4-2** Außenlufttemperatur und CO<sub>2</sub>-Gehalt im Schlafzimmer

Auf Grund der Darstellung in Abb. 4-2 kann man die Behauptung aufstellen, dass die mechanische Belüftungsanlage von 17.07.2013 bis 25.08.2013 in Betrieb war. In diesem Zeitraum steigt der CO<sub>2</sub>-Gehalt in der Nacht „nur“ auf 1.200 bis 2.300 ppm. In den Zeiten davor und danach auf etwa das Doppelte. Die Lüftungsanlage war also im Sommer 2013 nur an den heißen Tagen in Betrieb.

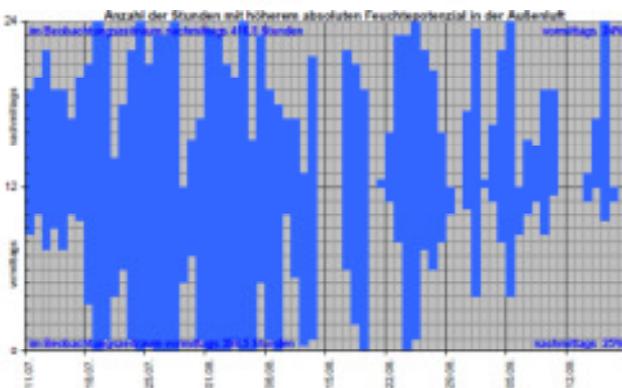
Der Anteil an Stunden während des Beobachtungszeitraumes, wo der absolute Feuchtegehalt der Außenluft (blau) höher ist als jener der Raumluft (rot), ist hier mit 49% wesentlich höher gegenüber Objekt 1 und 2.

**Abb. 4-3** Anzahl der Stunden mit höherem Feuchtegehalt der Außenluft gegenüber der Raumluft

Der mittlere absolute Feuchtegehalt der Innenluft über den Beobachtungszeitraum beträgt 12,0 g/m<sup>3</sup>, jener der Außenluft

11,8 g/m<sup>3</sup>. Im Mittel ist die Außenluft trockener als die Innenluft. Im Vergleich mit Objekt 1 hat die Innenluft etwa den gleichen hohen mittleren Feuchtegehalt, der mittlere Feuchtegehalt der Außenluft ist allerdings um circa 12% höher.

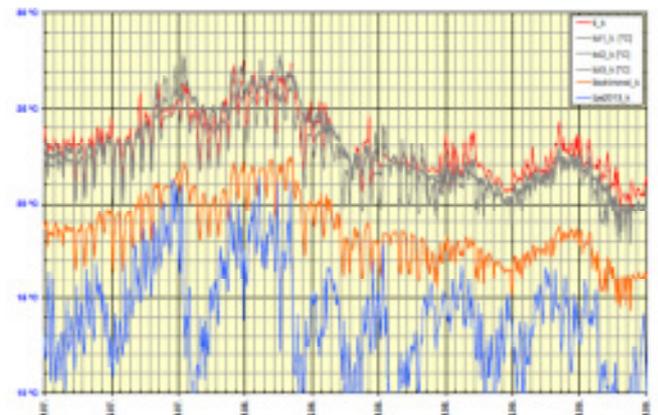
**Abb. 4-4** Zeitlicher Verlauf der Oberflächentemperaturen, der Taupunkttemperatur der gemessenen Außenluft und der kritischen Temperatur für Schimmelbildung

Die Taupunkttemperatur der Außenluft erreicht im dargestellten Zeitraum - Abb. 4-4 – mehrmals die kritische Schimmeltemperatur. Die gemessenen Oberflächentemperaturen erreicht sie allerdings nicht.

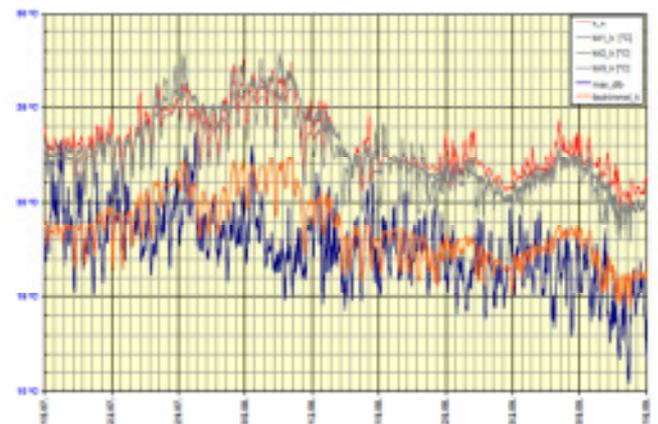
**Abb. 4-5** Zeitlicher Verlauf der Oberflächentemperaturen, der kritischen Temperatur für Schimmelbildung und den Maximalwerten der Taupunkttemperatur für den Klimadatensatz Deutschlandsberg (2002 – 2008)

Die Überlagerung der kritischen Schimmeltemperatur mit Maximalwerten der Taupunkttemperatur für den Klimadatensatz Deutschlandsberg für den Beobachtungszeitraum - Abb. 4-5 - lässt auch hier den Schluss zu, dass es in der Vergangenheit aufgrund der hohen Außenluftfeuchtigkeit und den

vorherrschenden Oberflächentemperaturen zu Schimmelbildung im Sommer kam.

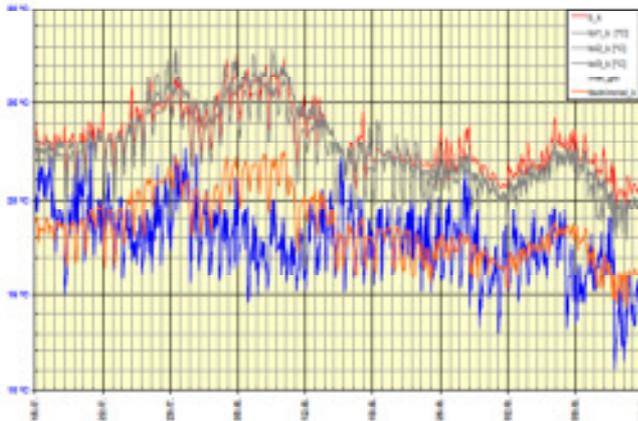
**Abb. 4-6** Zeitlicher Verlauf der Oberflächentemperaturen, der kritischen Temperatur für Schimmelbildung und den Maximalwerten der Taupunkttemperatur für den Klimadatensatz Gleichenberg (2003 – 2010)

Auch der Vergleich mit dem Klimadatensatz für Deutschlandsberg - Abb. 4-6 – lässt diesen Schluss zu. Hier wird nicht nur die kritische Schimmeltemperatur überschritten, es wird auch in einigen Punkten die gemessene Oberflächentemperatur erreicht, was wiederum Kondensatbildung zur Folge hätte.

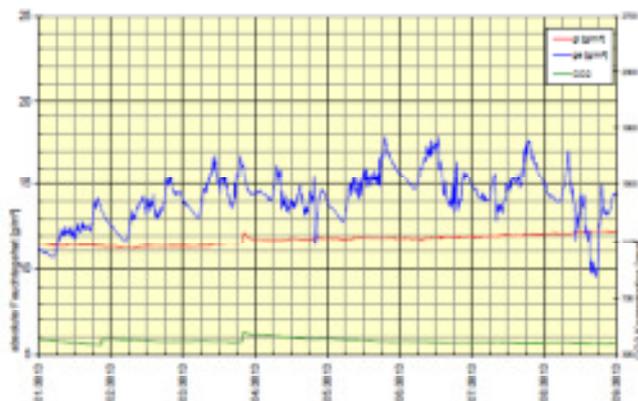
Wie schon am Beginn des Berichtes angeführt, wurde der Raum im Objekt 4 nur gelegentlich genutzt bzw. zu Reinigungszwecken betreten. Dies ist auch im CO<sub>2</sub>-Verlauf in Abb. 5-1 erkennbar.

**Abb. 5-1** Vergleich des absoluten Feuchtegehaltes der Raumluft und der Außenluft

Im abgebildeten Zeitraum ist der absolute Feuchtegehalt der Außenluft nahezu ständig über dem der Innenluft.

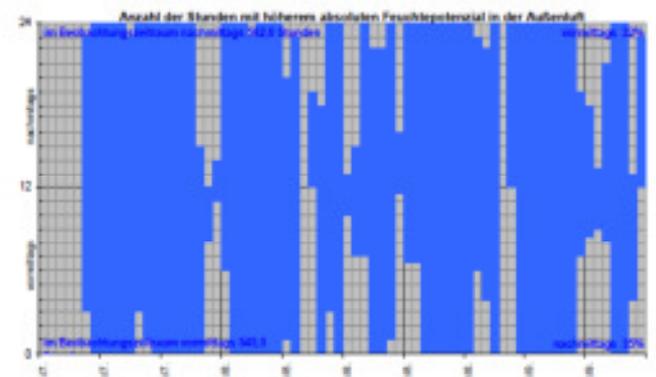
Der Anteil an Stunden während des Beobachtungszeitraumes, wo der absolute Feuchtegehalt der Außenluft (blau) höher ist als jener der Raumluft (rot), ist hier mit 77% von allen beobachteten Objekten am höchsten.

Der mittlere absolute Feuchtegehalt der Innenluft über den Beobachtungszeitraum beträgt 10,2 g/m<sup>3</sup>, jener der Außenluft 11,9 g/m<sup>3</sup>. Dies ist das einzige Objekt in dieser Beobachtungsphase, wo die mittlere absolute Luftfeuchte der Außenluft höher ist, als jene der Innenluft. Man kann davon ausgehen, dass Ursache daher kommt, dass der untersuchte Raum während des Beobachtungszeitraumes nur gelegentlich genutzt wurde.

**Abb. 5-2** Anzahl der Stunden mit höherem Feuchtegehalt der Außenluft gegenüber der Raumluft

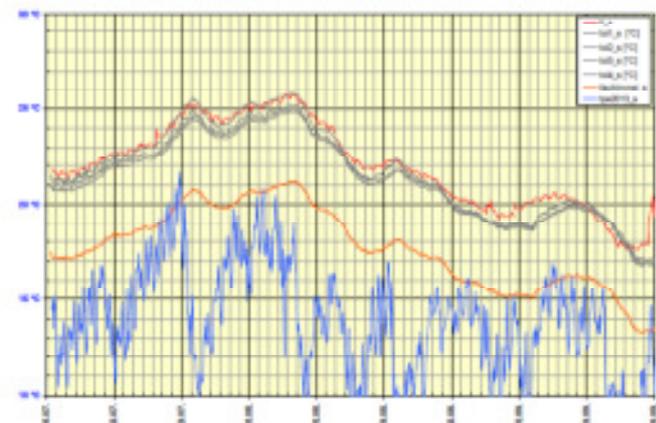
**Abb. 5-3** Zeitlicher Verlauf der Oberflächentemperaturen, der Taupunkttemperatur der gemessenen Außenluft und der kritischen Temperatur für Schimmelbildung

Im Vergleich mit den andern Objekten überschreitet die Taupunkttemperatur der Außenluft (blau) beim Objekt 4 mehrmals die kritische Schimmeltemperatur (orange) in Abb. 5-3.

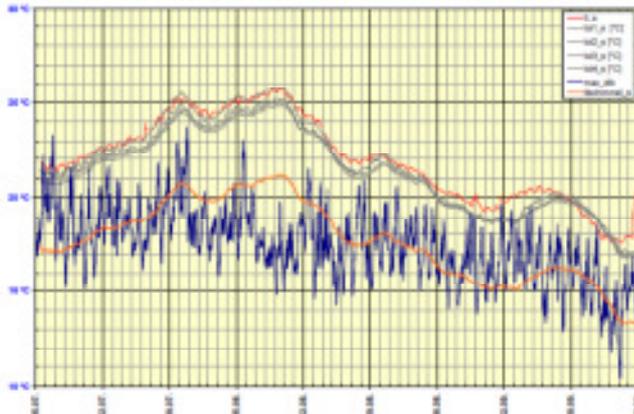
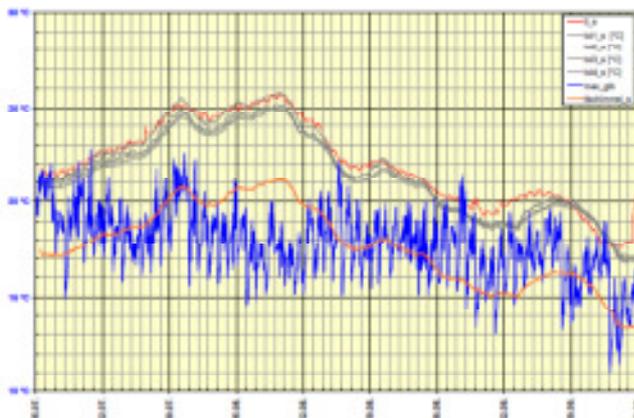
**Abb. 5-4** Zeitlicher Verlauf der Oberflächentemperaturen, der kritischen Temperatur für Schimmelbildung und den Maximalwerten der Taupunkttemperatur für den Klimadatensatz Deutschlandsberg (2002 – 2008)

Auch der Vergleich mit den anderen Klimadatensätzen deutet auf eine problematische Konstellation bezüglich Schimmel- und Kondensatbildung im Sommer hin. Die Maxima der Taupunkttemperaturen liegen zum Teil über Wochen über der kritischen Schimmeltemperatur. Selbst Oberflächenkondensatbildung ist unter diesen Bedingungen nicht ausgeschlossen.

**Abb. 5-5** Zeitlicher Verlauf der Oberflächentemperaturen, der kritischen Temperatur für Schimmelbildung und den Maximalwerten der Taupunkttemperatur für den Klimadatensatz Gleichenberg (2003 – 2010)
